# TLV®

## ベローズバルブ

### BE1/BE6H

固着しない、漏れない  
蒸気用途に最適

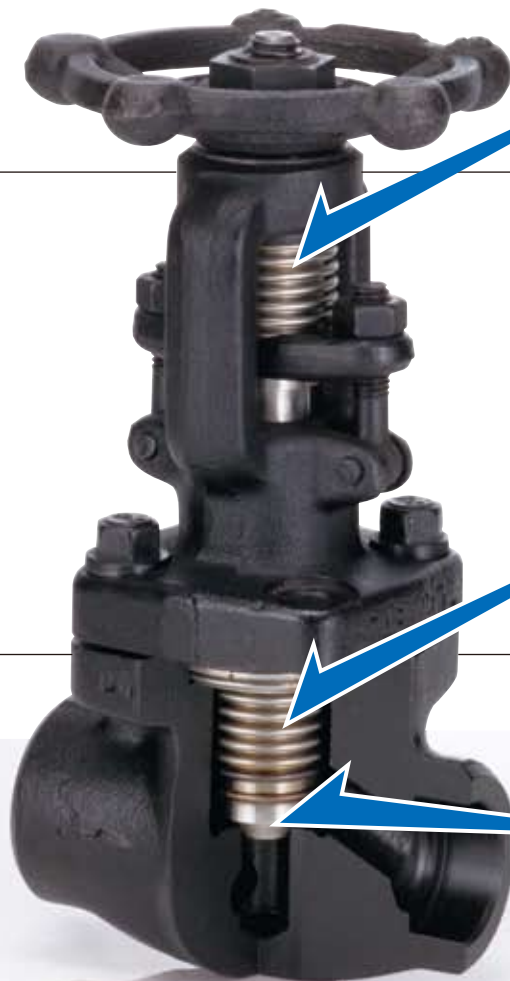
# BE1

ステム露出部に  
**「保護ベローズ」**  
を採用  
(BE1のみ)

ステム、グランド部を  
完全に覆う  
**「ベローズ」**  
の採用

弁・弁座表面に  
**「ステライト盛」**  
**「フレキシブル」**  
な弁構造

従来の汎用バルブにおける「グランド漏れ」「ハンドル固着」の問題を一挙に解決します。

**ハンドル  
固着**  
を防止する

**グランド  
漏れ**  
を防止する

**シート  
漏れ**  
を防止する

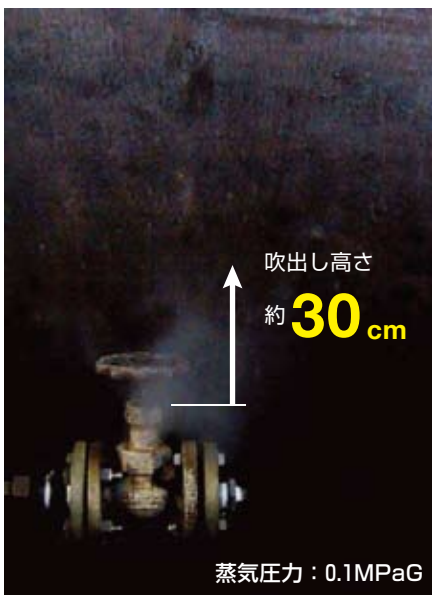
漏洩量 **0.6** kg/h  
(時間あたり)

損失金額 (年間) 約 **15,000** 円

[計測条件] サイズ:25A JIS20KRF 室内温度:27℃ 室内湿度:86% 蒸気単価:3,000円/t 稼働条件:24h/365日
