TLV Euro Engineering GmbH

Wie Textilreiniger ihre Dampfsysteme optimieren

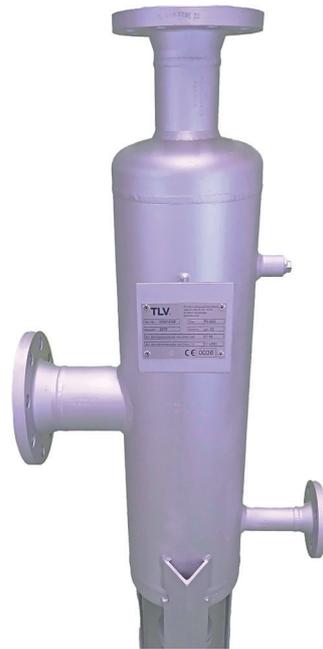
Entspanner der TLV-Serie FV zur Nachdampfnutzung.

den. Entspannungsdampf (auch Nachdampf genannt) entsteht typischerweise durch Kondensat. Kondensat wird oft einfach in atmosphärischen Behältern gesammelt und zum Kesselhaus gepumpt. Dabei entspannt sich das Kondensat und eine Nachverdampfung entsteht. Viele Wäschereien geben Dampf an die Atmosphäre ab, ohne zu erkennen, welche Wasser- und Energieverluste damit einhergehen. Entspannungsdampf kann jedoch mithilfe von Entspannern zurückgewonnen und in anderen Prozessen (z. B. in Waschstraßen) wiederverwendet werden. Dies führt zu immensen Einsparungen an Kosten, Energie und Emissionen.

Wie funktioniert das in der Praxis? Der im Kondensatsystem entstehende Entspannungsdampf wird in einem Behälter sauber vom Kondensat getrennt. Dieser Dampf wird dann einer technischen Anwendung zugeführt und reduziert so die Dampferzeugung im Kessel. Für die Produktion bei der Textilservice Petri GmbH in Siegen bedeutet das: Die Waschstraße und der Tunnel-Finisher werden nur noch beim Anfahren mit Frischdampf aus dem Kessel betrieben und danach mit Entspannungsdampf gefahren. Der geringere Aufwand für die Wasseraufbereitung spart Kosten.

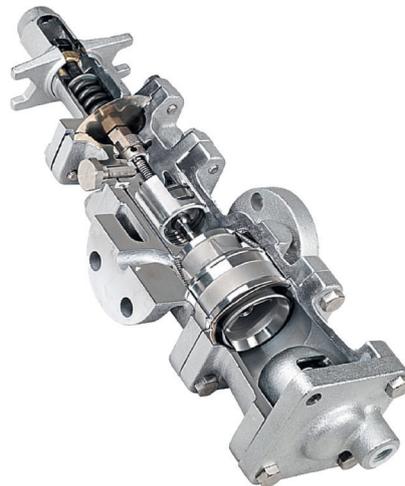
Schnittbild eines Druckminderventils. Im Bild die TLV-Serie „COSPECT“.

Druckreduzierventile sorgen für bessere Dampfqualität und zusätzlichen Trocknungseffekt. Sie regeln den Dampfdruck durch einen schockabsorbierenden Spezialkolben und verteilen die Wärme so gleichmäßiger. Das vermeidet Überhitzung, schont Textilien und minimiert den Reißkraftverlust.
