# TLV®

## バイパスブローバルブ

### BD800

高圧ブロー後の  
確実な閉止に

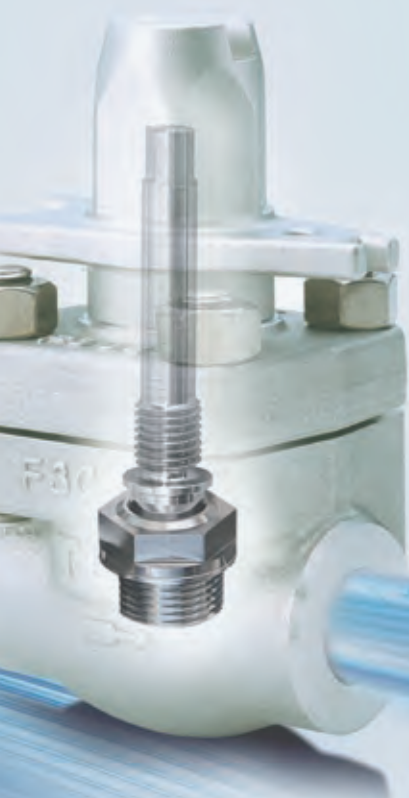
### スケールを簡単に除去できる構造で噛み込みを防止

配管内を流れる錆やゴミなどのスケールが弁部やバルブシート部へ噛み込み、完全には閉弁できない状態になっても、弁の開閉操作によりスケールを除去できる構造を持ち、シール性能を回復させます。

弁の開閉操作でスケールをすり潰し、蒸気で流し除去します
